Rapid impedancia- és küszöb feszültség-emelkedés egy biventricularis ICD-sokk és bal kamrai elektródáján

Rapid and simultaneous increasing of the impedance and the pacing threshold in the shock and CS electrode of a CRT-D device

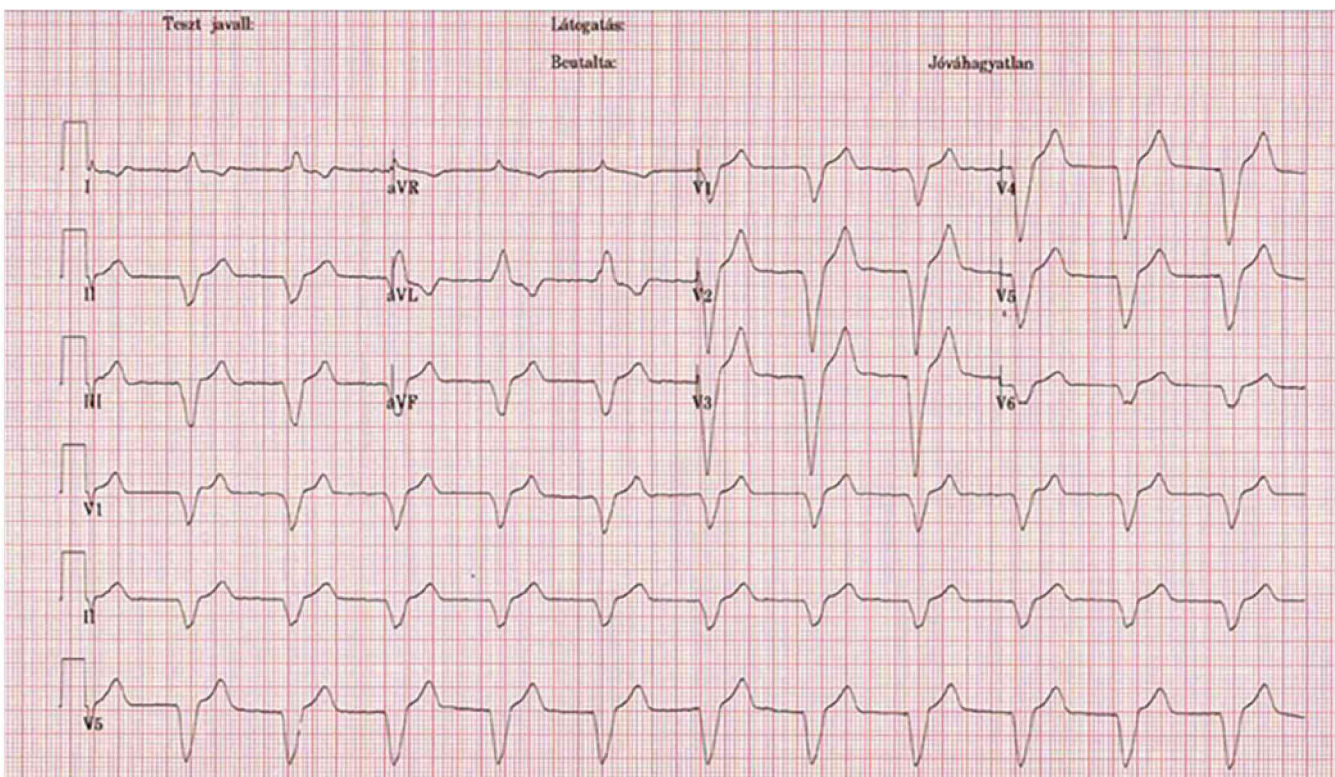
58 éves, noniszkémiás DCM-mel és krónikus pitvarfibrillációval rendelkező férfi 2006-ban hemodinamikai instabilitással járó kamrai tachycardia, bal Tawaraszár-blokk és rossz balkamra-funkció miatt szekunder profilaktikus biventricularis ICD-implantáción esett át. Gyógyszeres terápia ellenére nem megfelelő biventricularis pace arány miatt még ebben az évben AV-csomó-abláció történt. 2009-ben az ICD által többször detektált, 200 ohm alá csökkenő jobb kamrai (RV) pace impedancia és oversensinget okozó elektromos zajesemények miatt osztályos obszerváció történt. Átvilágítás során makroszkópikus sérülést nem észleltünk, defibrillációs teszt sikeres volt. Ezt követően új pace/sense elektródaimplantáció és telepcsere történt. Az utolsó generátor cseréje 2016-ban került sor, majd a 2018 májusában történt ambuláns kontroll és rutin 12 elvezetéses EKG során pitvarfibrillációs alapritmus mellett jobb kamrai VVI pacemaker-ritmus volt látható bal kamrai no capture mellett (1. ábra).

1. ÁBRA. A beállított VVI-BIV-mód ellenére az EKG-n jobb kamrai ingerlés képe látható

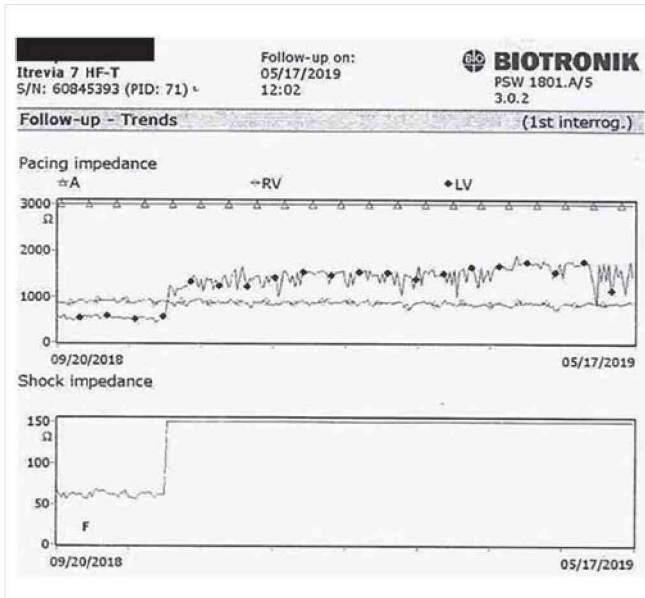
Az interrogáció során detektáltuk, hogy a korábban stabil impedancia trend görbékben a sokkelektroda magas feszültségű (HV) és a bal kamrai elektróda pace impedanciája hirtelen, szimultán és jelentősen megemelkedett, a magas feszültségű elektróda impedanciája 150 ohm fölé került, míg a bal kamrai elektróda impedanciája 1707 ohm-ra nőtt (2. ábra). A jobb kamrai pace/sense elektróda impedanciája továbbra is stabil maradt. Saját ritmus a korábbi AV-csomó-abláció miatt nem volt

észlelhető, a beteg pacemaker-dependens volt. A bal kamrai threshold a korábbi 1,2 voltról 3,2 voltra nőtt 0,4 msec-os pulzusszélesség mellett a korábban is alkalmazott standard konfigurációban (LV tip → RV coil), amely magasabb volt, mint a programozott pulzusamplitúdó (2 V @ 0,4 msec). Megemelt bal kamrai pulzusamplitúdóval a bal kamrai ingerlést ismételtelen sikerült elérni. A jobb kamrai threshold nem változott.

2. ÁBRA. Szimultán impedanciaemelkedés a HV és a bal kamrai elektródán

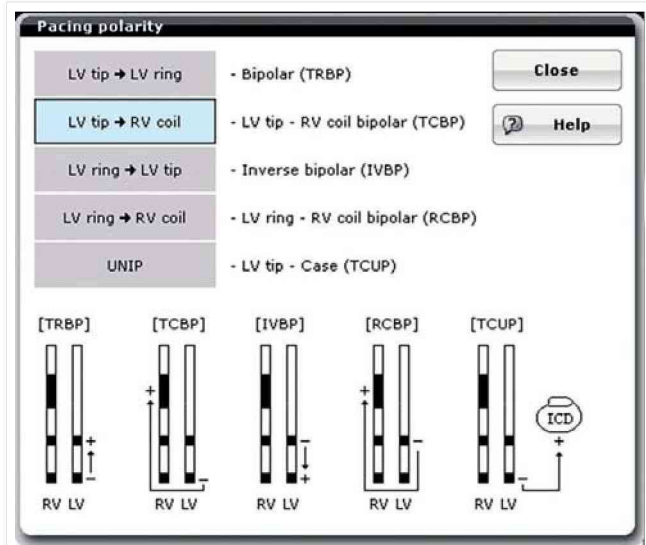
4. ÁBRA. Biotronik Itrevia 7 HF-T készüléken elérhető bal kamrai konfigurációs lehetőségek. Világoskék színnel jelölve az eredeti programozás

Unipoláris bal kamrai elektróda révén a Biotronik Itrivia 7 HF-T CRT-D generátor által felkínált lehetőségek közül csak az eddiginek megfelelő „LV tip to RV coil”, vagy az úgynevezett valódi unipoláris (LV tip to Case) konfiguráció volt programozható (4. ábra). Valódi unipolárisba való programozást követően a bal kamrai elektróda impedanciája a korábbi 1707 ohm-ról 477 ohm-ra változott, míg a bal kamrai threshold 1 V alá csökkent 0,4 msec-os pulzus szélesség mellett. Ezzel a beállítással új CS-ektroda implantációja elkerül-

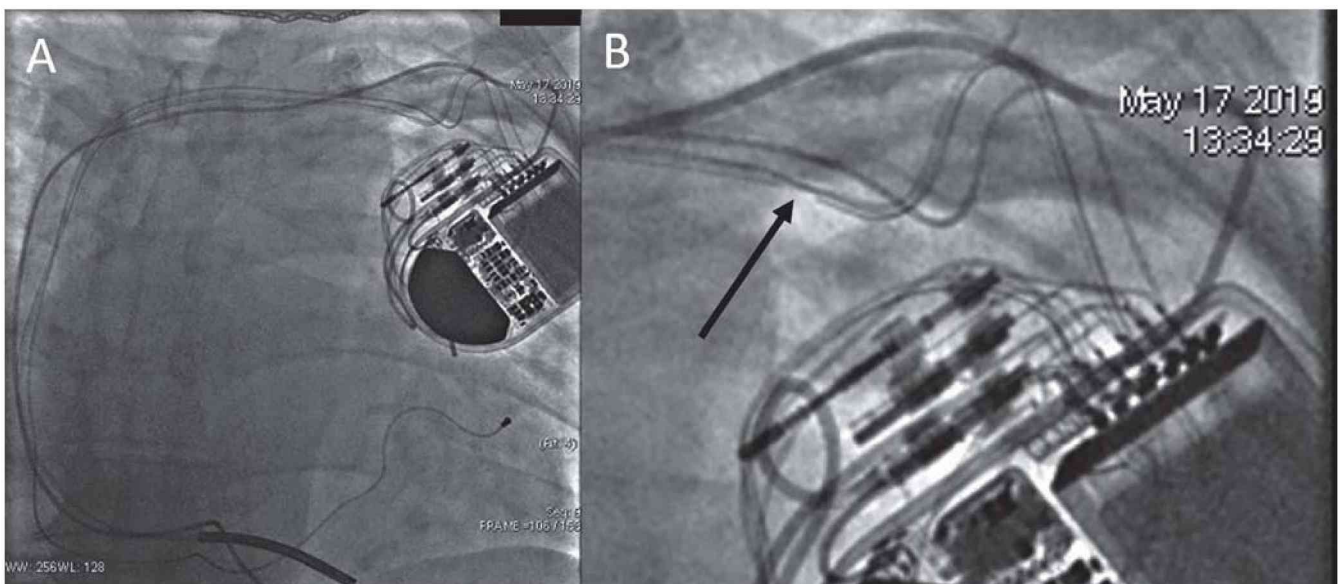
Az átvilágítás során a sokkelektroda makroszkópikus sérülése látszott a proximális szakaszon, a clavicula alatt. A bal kamrai elektródán látható törés nem volt (3. ábra).

10 évvel ezt követően ismételtelen elektródasérülés gyanúja miatt történt osztályos felvétel. Ezúttal az eredeti sokkelektroda HV komponensének impedancia emelkedése látszott, amely minden bizonnyal egy progresszív, dezintegráló Crush-szindróma következményeként alakult ki több mint egy évtizeddel a p/s komponens meghibásodását követően. Az átvilágítás

3. ÁBRA. Fluoroszkópia során észlelhető sokkelektrodatorés. A-KÉP: AP-nézet. B-KÉP: az előző kép 2x-es nagyítása. A nyíl jelöli a törés helyét

A nagymértékben és hirtelen megemelkedett HV-impedancia és az átvilágítás során detektált sérülés miatt új sokkelektroda implantációja nem látszott elkerülhetőnek, azonban új CS-ektroda implantációja a sokkelektroda mellett nagymértékben növelte volna a műtét nehézségét és időtartamát, és csökkentette volna a várható sikerarányt, így a műtétet megelőzően programozási megoldást próbáltunk keresni.

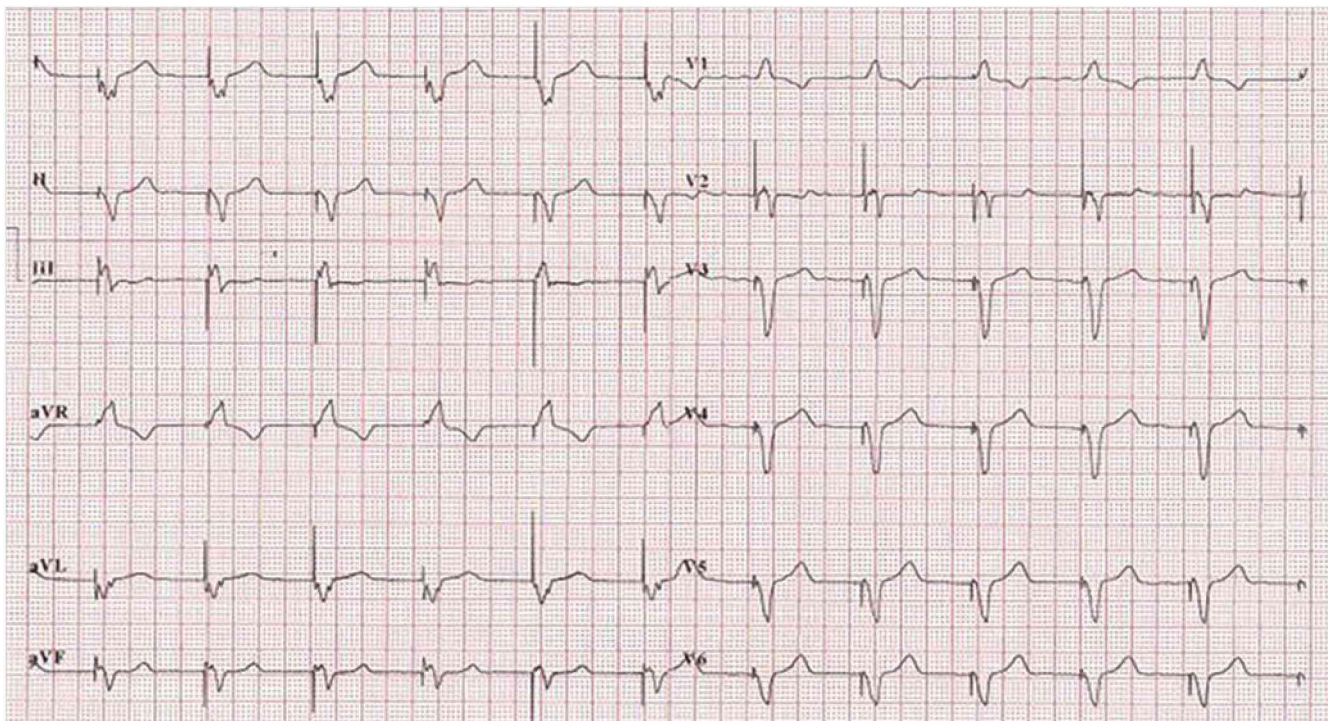
5. ÁBRA. A helyreállított Biventricularis capture az emisszió előtti EKG-n

hetővé vált, az elvégzett műtét során a beteg új sokkelektrodát kapott. A régi – 13 éves sokkelektroda és 10 éves pace/sense elektróda – extrakcióját a haszonkockázat mérlegelését követően nem kíséreltük meg. A posztoperatív EKG-n effektív biventricularis ingerlés látható (5. ábra), amely a féléves ICD-ellenőrzés során is igazolható volt, változatlanul jó ingerlési és impedanciaparaméterek mellett.

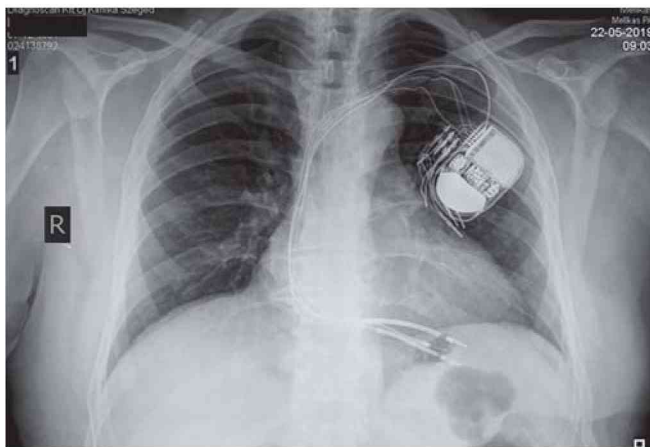
6. ÁBRA. Sokkelektroda-implantációt követő MRTG – PA-nézet

nem merült fel. Az új sokkelektroda beültetése szövődésmenyesen megtörtént (6. ábra).
