Külső nyaki reszorpció – diagnosztika és terápiás megfontolások

Dr. Jakab András – fogorvos, PhD-hallgató

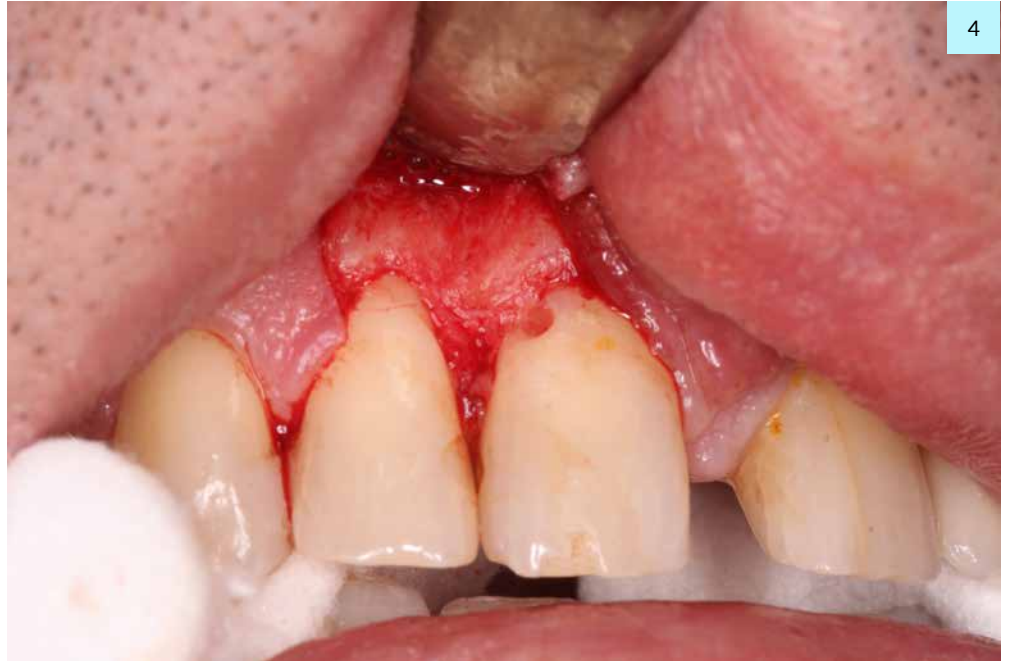
4

4. kép: Lebenyes feltárás a megfelelő vizuális kontroll érdekében.

A megfelelő vizuális kontroll és az izolálhatóság kedvéért lebenyt alakítottunk [4. kép]. Így az abszolút izolálás már kivitelezhető volt és kofferdám izolálásban kezeltük a léziót [5. kép]. Mivel az elváltozás nem látható területen helyezkedett el, illetve a kavitás kis kiterjedését figyelembe véve kalcium-szilikát bázisú anyagot választottunk a restauráláshoz (Biodentine, Septodont) [6. kép]. Miután letelt a választott anyagunk kötési ideje (12 perc), zártuk a lebenyt [6. kép]. Páciensünk azóta is panaszmentes, két éves kontrollon állapota rendben volt [7. és 8. kép].

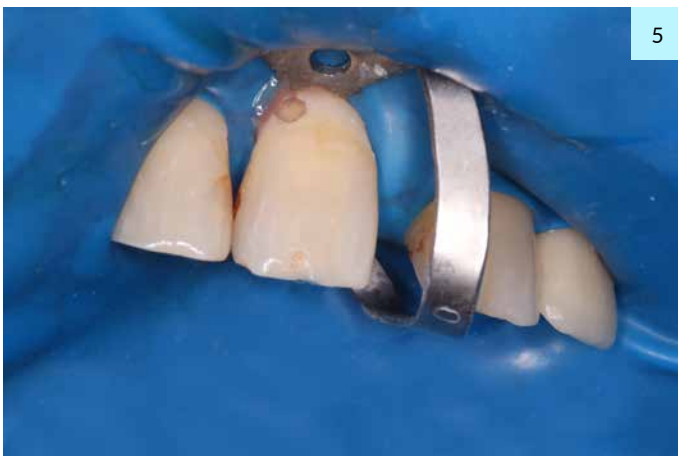
5

5. kép: Lézió izolálása kofferdam lepedő segítségével. – 6. kép: Kavitás ellátása kalcium-szilikát bázisú anyag segítségével

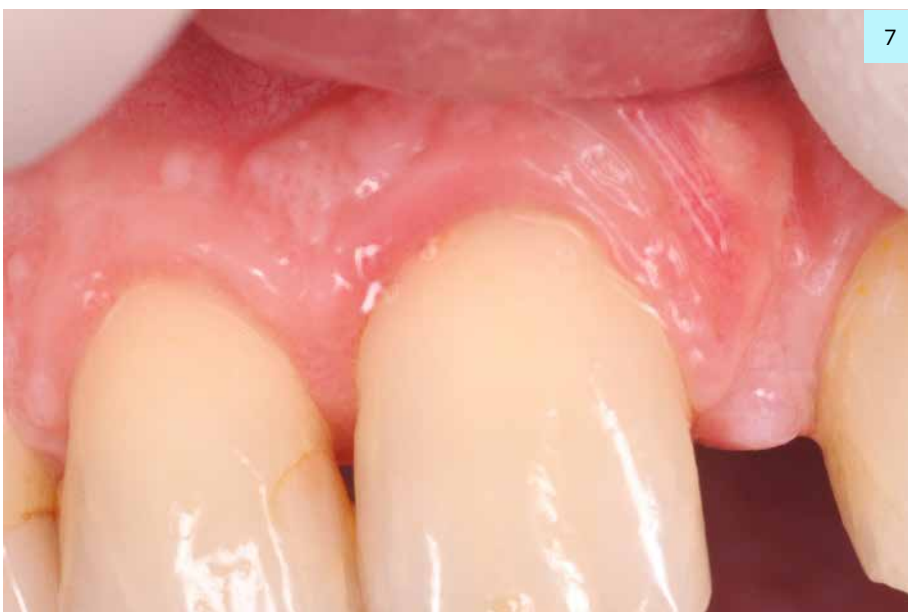
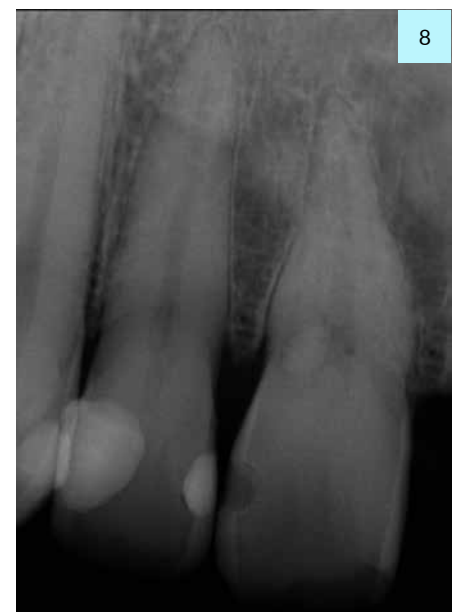
7 és 8. kép: 2 éves kontroll felvételeken a fog és a környező lágyrész megfelelő állapotban van.

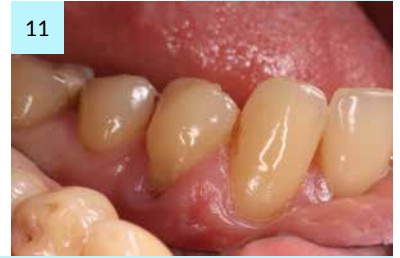
9. kép: referáló orvos által készített röntgenfelvétel – 10. kép: CBCT felvételen 3 dimenzióban értékelhető a reszorpciós kavitás kiterjedése.
11. kép: kiindulási állapot.

Ötvenes éveiben járó hölgyet fogorvosa irányította hozzánk a bal alsó 4-es fogának nagyméretű reszorpciójával [9. kép]. A hölgy ragaszkodott foga megmentéséhez, így a kezelés megtervezéséhez CBCT felvételt készítettünk a fogról [10. kép]. A felvételen a Patel-féle klasszifikáció szerinti Patel 3Ap reszorpciós elváltozás látható. A szájrégi vizsgálat során a fog bukkális felszínén gyulladt ínyt, mély parodontális tasakot és a fog nyaki részén, a foganyagon átsejlő reszorpciós lacunát találtunk [11. kép]. A fog szenzibilitás vizsgálat során nem reagált hideg ingerlésre. A pulpális érintettség miatt elvégeztük a fog trepanálását, majd lebenyt alakítottunk a kavitás láthatóvá tételéhez [12.

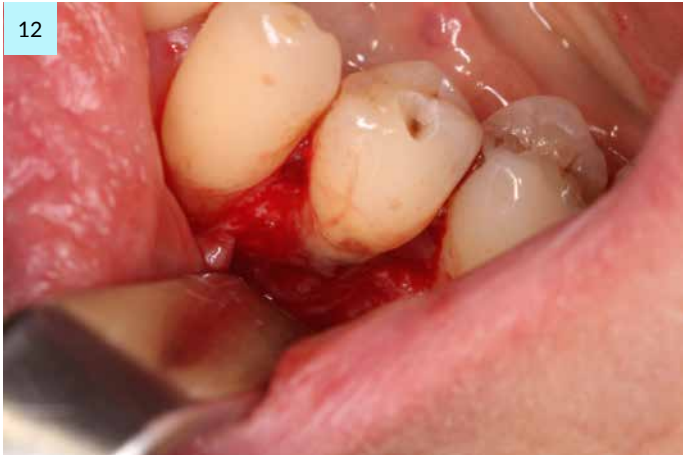
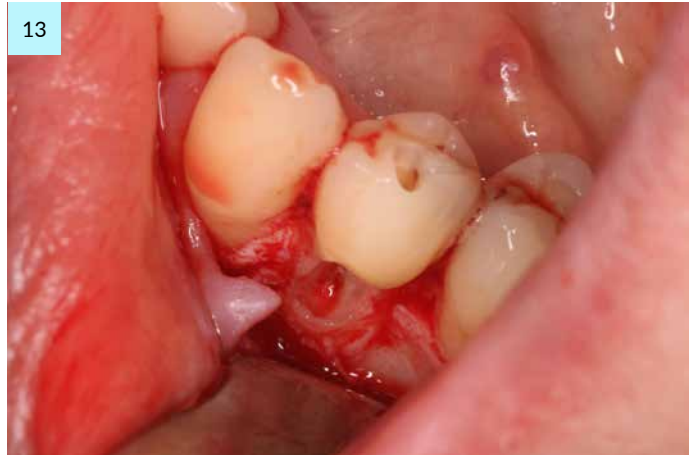
12. kép: Trepanálás és lebenyalakítás. – 13. kép: A gyulladós szövet eltávolítása után a kavitás kiterjedése jól láthatóvá vált.

kép]. Az üregben nagy mennyiségű gyulladós szövetet találtunk, mely eltávolítása után láthatóvá vált a kavitás kiterjedése [13. kép]. A kisörlő fogakra jellemző tengelyirányú, valamint oldalirányú terhelés kombinációja, vala-

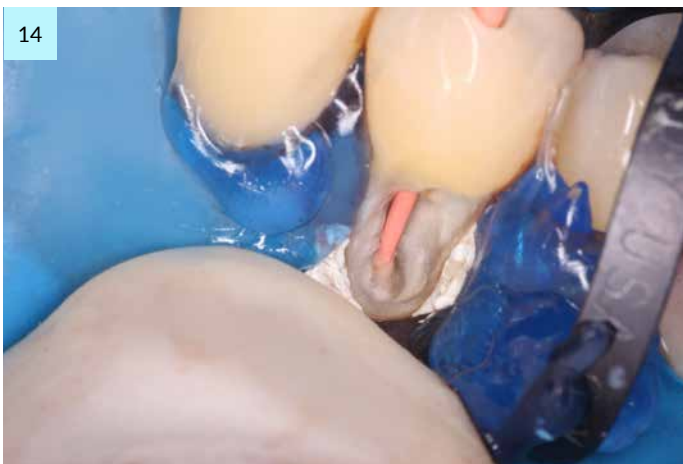
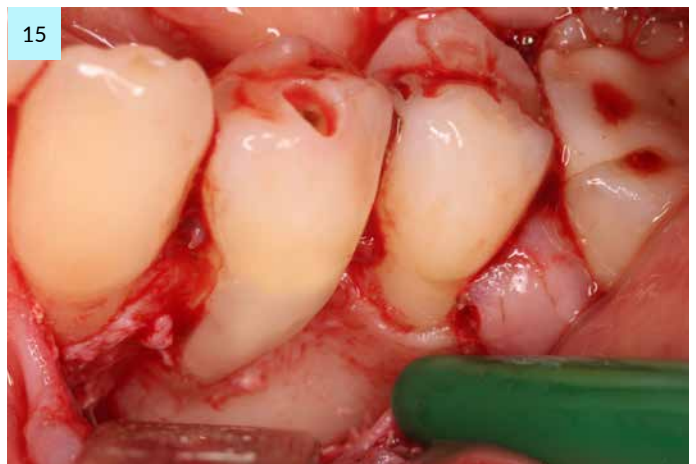
14. kép: kofferdam izolálás és a gyökércsatorna kiblokkolása guttapercha segítségével.
15. kép: a fog restaurálására mikro-hibrid kompozit tömőanyagot alkalmaztunk

mint a jelentős foganyag veszteség miatt szeretnénk volna a lehető legjobban megerősíteni a fogat. A terület kofferdam gumilepedővel történő abszolút izolálása után a gyökércsatornát egy guttapercha segítségével kiblokkoltuk, ezzel

megelőzve a csatorna obliterálódását [14. kép]. Ezután megfelelő adhezív előkezelést követően kompozit tömőanyaggal restauráltuk az elváltozást (Essentia Universal, GC Europe) [15. kép]. Finírozást és alapos polírozást követően zártuk lebenyűnket, majd újabb kofferdám izolálásban elvégeztük a fog gyökérkezelését [16. és 17. kép]. A kezelést követően páciensünk teljesen panaszmentes volt. Két hónapos kontrollon a fog teljesen ép, az íny tökéletes kitapadását tapasztaltuk [18. és

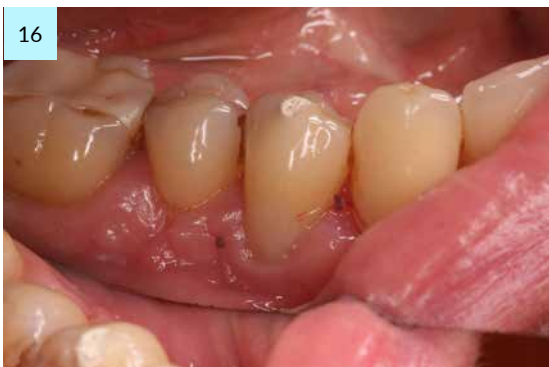
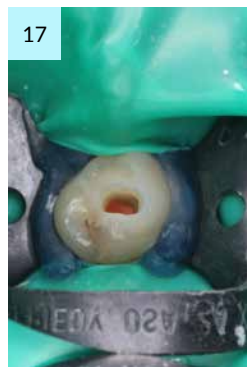
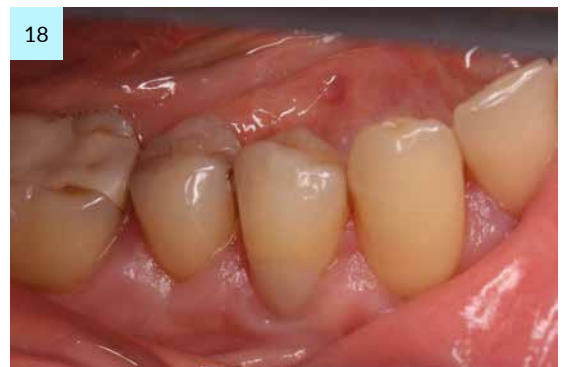
16. és 17. kép: Lebenyzárást követően befejeztük a fog gyökérkezelését. – 18. kép: 2 hónapos kontrollon a fog és az íny állapota is rendben.

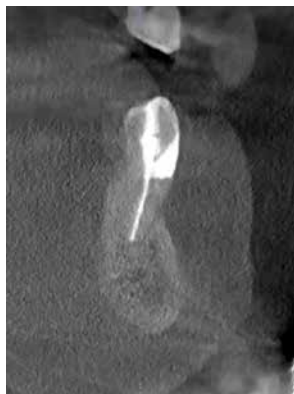
19. kép: kontroll low-dose CBCT felvételen a fog állapota rendben.

19. kép]. Szondázási mélység a bukkális oldalon mindenhol 2 mm alatt volt.
