MEZŐGAZDASÁGI TECHNIKA

Földmunkákkal/talajbolygatással járó műszaki beruházások talajállapotra gyakorolt hatásának vizsgálata néhány magyarországi mintaterületen

Dr. Nagy Valéria, Szegedi Tudományegyetem MK, Műszaki Intézet

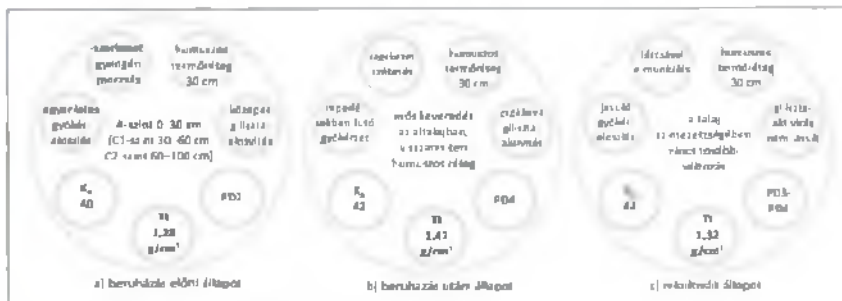
3. ábra Elektromosvezeték-fektetés (földkábelezés)

Talajkárosodás jellemzése: a talaj bolygatása, a talaj szerkezetének degradációja következett be, tömörödés állt be a talajban, ami levegőtlenességgel társult.

Földkabel-fektetésnél a humuszos termőréteg külön letermelésre került, ezt követően az alsóbb talajrétegeket is érintette a földmunka. Ilyen módon a talaj bolygatása a legjelentősebb hatás, ami kémiai és fizikai változásokat egyaránt okoz. A leromlott, szétesett szerkezet a rekultiváció során alkalmazott egyszeri szerves trágyázással nem javult a megfelelő mértékben, továbbá a földmunkagépek okozta tömörödés is csak kis mértékben csökkent (PD4 értékről PD3-PD4 értékre) az egyszeri talajlazítással. Tehát sem a szerkezetben, sem a tömörödésben (térfogattömeg és PD), sem pedig a giliszta- és gyökéraktivitásban nem volt tapasztalható javulás közvetlenül a rekultivációt követően (3. ábra).

A beruházások tekintetében az antropogén hatáserősség az alábbi sorrendben egyre jelentősebb: anyagdepó, szervizút létesítése, vezetékfektetés. A terepbejárások és talajtani vizsgálatok alkalmával megállapítást nyert, hogy a munka műveletek az anyagdepó tekintetében nem változtatják meg a talaj eredeti szintezettségét és a talajkémiai tulajdonságokat, de a humusz tartalom változása, a biológiai aktivitás csökkenése és fizikai degradáció egyaránt bekövetkezett. A talajban bekövetkezett változások visszaellenőrzése ez esetben a szintezettség változatlansága miatt átsótt talajszelvény helyett fűrt szelvényrel történt. Az útépités és földkábelezés esetében a végső humuszvisszaterítés ellenére megváltozott a talaj eredeti szintezettsége, a szintek keveredtek, ilyen módon bolygatott, kevert talajsíntek (rétegek) alakultak ki, amelyek ugyancsak rögzíthetők fűrt szelvényben. A talajdiagnosztika rész eredményeit a teljesség igénye nélkül az 1-3. ábra összegzi.
