## KANYARULATFEJLŐDÉS SAJÁTOSÁGAI ÉS ANTROPOGÉN HATÁSOK VIZSGÁLATA KÉT DRÁVAI KANYARULAT PÉLDÁJÁN

KISS Tímea, ANDRÁSI Gábor

## CHARACTERISTICS OF MEANDER DEVELOPMENT UNDER HUMAN IMPACT – A CASE STUDY ON TWO BENDS OF THE DRÁVA RIVER

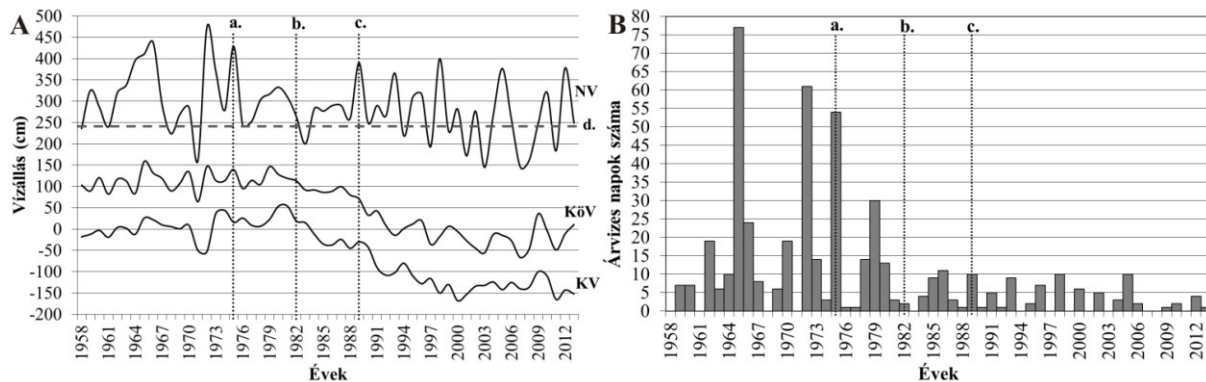
2. ábra A jellemző vízállások szintjeinek (A) és az árvizes napok számának (B) alakulása az 1958-2013 közötti időszakban az órtiloszi vízmércén. KV: éves kisvíz, KöV: éves közepes vízállás, NV: éves legnagyobb vízszint.

Megépült horvát vízerőművek: a: Varasd; b: Cakovec; c: Donja Dubrava; d: mederkitöltő vízszint (240 cm)

Figure 2. Changes in the characteristic water stages (A) and in the number of flood days (B) based on the data set of the Órtilos gauging station (1958-2013). KV: annual lowest level, KöV: annual mean water level NV: annual highest water level. The construction of the Croatian reservoirs: a: Varasd; b: Cakovec; c: Donja Dubrava, d: bankfull stage (240 cm)

A vizsgált időszakot a horvátországi erőművek üzembe lépése alapján három szakaszra lehet osztani. A vízerőművek megépítése előtt (1958-1974) az éves kisvízszintek -50 és 50 cm között mozogtak (átlag 0 cm), enyhén emelkedő tendenciával (2A ábra). A közepes vizek 50 cm és 150 cm között váltakoztak (átlag 111 cm), jellegzetes trend nélkül. A nagyvizek szintje változatos volt, közöttük a legnagyobb szintkülönbség 313 cm, míg átlagos szintjük 315 cm volt, a legnagyobb árhullám 1972-ben (476 cm) vonult le. Ebben az időszakban összesen 315 napon át volt árvíz, azaz átlagosan 18 napig volt vízborítás alatt az ártér évente. Egy évben több árvíz (4-7) is kialakult, de ezek rendszerint csupán néhány naposak voltak. A leghosszabb árvíz (55 nap) 1965-ben vonult le (2B ábra).

A következő időszakban (1975-1989) léptek üzembe a horvát vízerőművek. A varasdi erőmű elkészülése után a kisvizek ( $KV_{\text{átl.}}: 26 \text{ cm}$ ) és a közepes vizek ( $KöV_{\text{átl.}}: 120 \text{ cm}$ ) egyenletesebbé váltak. A nagyvizeknél pedig nem jelentkeztek jelentős különbségek az egyes évek között ( $NV_{\text{átl.}}: 289 \text{ cm}$ ). A cakoveci vízerőmű üzembe lépését követően (1982) elkezdtek jelentősen csökkenni a vízszintek ( $KV_{\text{átl.}}: -24 \text{ cm}$ ,  $KöV_{\text{átl.}}: 87 \text{ cm}$ ,  $NV_{\text{átl.}}: 294 \text{ cm}$ ). A nagyvizek egyenletesebbé váltak és már ekkor sem fordultak elő kiugróan magas vízállások. Ebben az

időszakban csaknem minden évben előfordult árvíz, viszont a számuk és a hosszuk is mérséklődött. Megfigyelhető, hogy az erőművek üzembe helyezését követő 1-2 évben rendszerint elmaradtak az árvizek és a NV szintje is csökkent, ami feltehetőleg a tározóterek feltöltésével áll kapcsolatban.

A Donja Dubrava-i erőmű megépítése óta (1990-2013) drasztikus hidrológiai változások indultak el. A kis- és közepes vízszintek erőteljesen süllyedtek ( $KV_{\text{átl}}$ : -124 cm,  $K\ddot{O}V_{\text{átl}}$ : -11 cm), bár a 2000-es évektől megállt a süllyedésük. A vízszintek alászállását jól mutatja, hogy a horvátországi erőművek előtti időszakban a kisvizek hasonló tartományban (-50–50 cm között) ingadoztak, mint napjainkban a közepes vízszintek. A nagyvizek szintje ( $NV_{\text{átl}}$ : 263 cm) folyamatosan csökkent (52 cm-rel), és egyre több évben maradtak el az árvizek. Ekkor már sohasem volt 10 napnál több napig vízborítás alatt az ártér évente, és a leghosszabb, 1993-as árhullám is csupán 7 napig tartott.

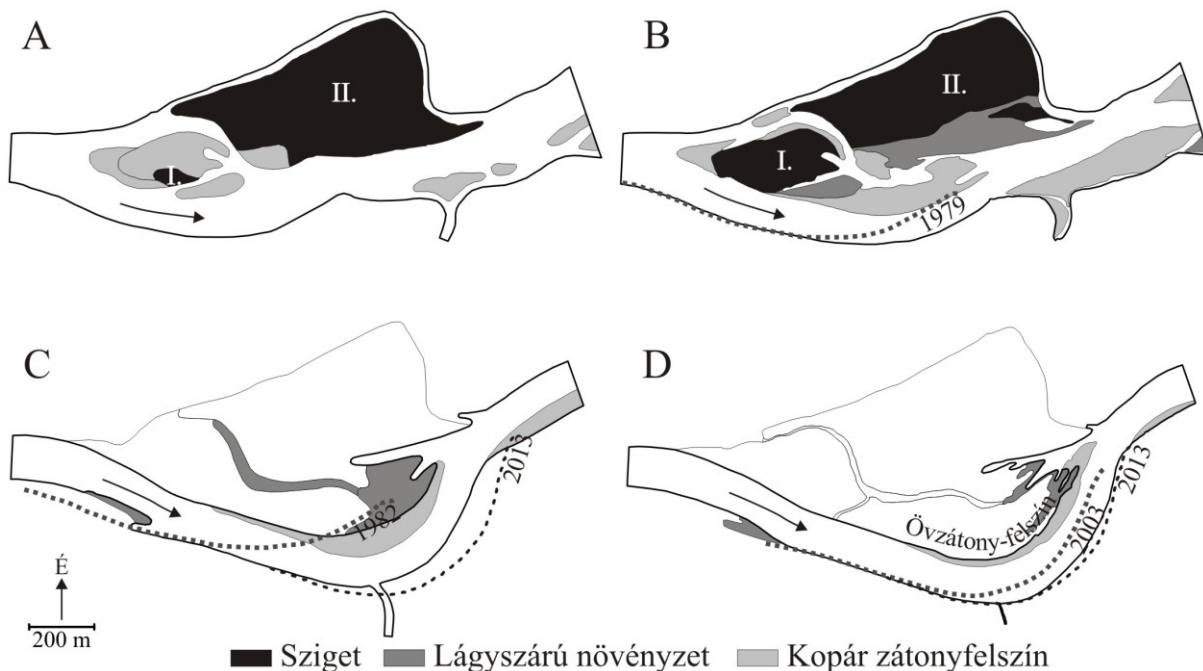
4. ábra A kanyarulat fejlődése és a külső ív hátrálása a Donja Dubrava-i mintaterületen, 1979-től 2013-ig (A: 1979; B: 1982; C: 2003; D: 2011)

Figure 4. Channel development and bank retreat in the study area of Donja Dubrava (1979-2013)

Az 1979-es topográfiai térképen a Dráva több ágra szakadt a mintaterületen (4A. ábra), de már megkezdődött a kanyarulat kialakulása a medertágulatban, amit jelez a jobb part intenzív eróziója. A főmeder átlagos szélessége 152 m volt ( $W_{\min}$ : 101 m,  $W_{\max}$ : 238 m), míg a mellékágaké 25 m illetve 60 m. A mederben két sziget helyezkedett el: a kisebb (I.) a sodorvonalban alakult ki és a felmért övzátóny magjának tekinthető, míg a medertágulat északi felét egy nagyméretű ártéri sziget (II) uralta.

A meder morfológiája alig változott 1982-ig (4B. ábra), de a Dráva szélessége lecsökkent: főága 18-35%-al lett keskenyebb ( $W_{\text{átl}}$ : 116 m,  $W_{\min}$ : 66 m,  $W_{\max}$ : 195 m), míg a mellékágai átlagosan 20-33%-al (20 m és 40 m). A szigetekhez nagy kiterjedésű (12 ha) zátonyok csatlakoztak, amelyek jelentős részén már megtelepedett a lányszárú növényzet. Az I. szigethez folyásirányban alulról hozzákapcsolódó, hosszan elnyúló nagyméretű zátony (5 ha), tekinthető a mai övzátóny alapjának.

A mintaterület arculata megváltozott 2003-ig, ami összefüggésbe hozható a cakoveci (1982) és a Donja Dubrava-i vízerőművek (1989) vízszintcsökkentő hatásával. A csökkenő vízállások a sodorvonal bevágódását okozták, amelynek hatására a mellékágak elvesztették vízutánpótlásukat, és így egyágú főmeder alakult ki. A szigetek egybeolvadtak és a mellékágak mélyedéseiben legfeljebb csak nagyvízekkor folyhatott víz (4C. ábra). A meder átlagos szélessége nem változott ( $W_{\text{átl}}$ : 116 m), de a korábbinál kevésbé változatos szélesség viszonyok jellemezték ( $W_{\min}$ : 86 m,  $W_{\max}$ : 145 m).

A Dráva medre tovább szűkült 2003 és 2011 között 1-14 %-al ( $W_{\text{átl}}$ : 110 m,  $W_{\min}$ : 85 m,  $W_{\max}$ : 125 m) és egységesebbé vált a korábbi állapotokhoz képest (4D. ábra). A 2013-as felmérésig a belső íven gyakorlatilag nem stabilizálódtak új felszínek, viszont a kanyarulat fejlődése tovább folytatódott, ugyanis a külső ív dinamikus erodálódott.

A jelenlegi kanyarulat külső ívén található 3-4 m magasságú part folyamatosan és dinamikusan pusztult, hiszen 1979 és 2013 között 371 m hátrált (átl: 11 m/év). A kanyarulat folyásirányban lefelé is jelentősen megnyúlt és áthelyeződött, hiszen a kanyarulat csúcspontja 550 m-rel tolódott el az elmúlt 34 évben. Legdinamikusabban 1979 és 1982 között (max.: 30 m/év) hátrált a part és kb. 0,8 ha/év volt a parterózió üteme (1. táblázat). Ez a nagymértékű partpusztulás magyarázható az ekkor még magasabb közép- és kisvíz szintekkel, illetve az 1979-1980-ban levonuló árvizekkel, amelyek nagy energiával pusztították a külső ívet. A parthátrálás mértéke jelentősen mérséklődött 1982 és 2003 között, de közben a kanyarulat egyre ívesebbé vált és tovább haladt délkelet felé. A partpusztulás napjainkban (2011-2013) is dinamikus, hiszen 15-17 métert is hátrálhat a part egy év alatt. Különösen a kanyarulatnak a külső, folyásirány felőli alsó vége pusztul dinamikusan, ugyanis ennek szinte merőlegesen csapódik neki a sodorvonal.

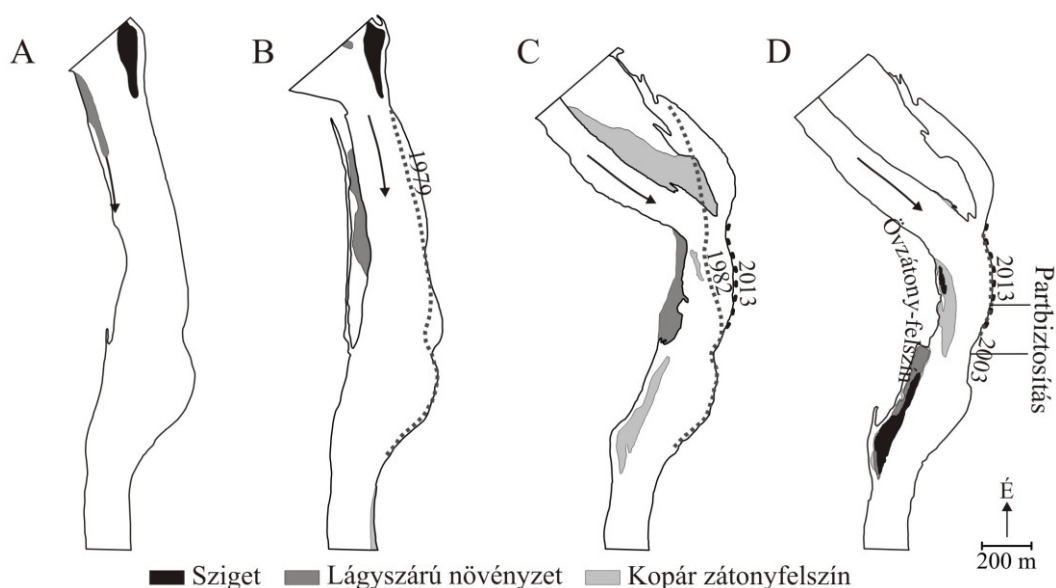
7. ábra A kanyarulat fejlődése és a külső ív hátrálása a bolhói kanyarulatban, 1979-től 2013-ig (A: 1979; B: 1982; C: 2003; D: 2011)

Figure 7. Channel development and bank retreat in the study area of Bolhó (1979-2013)

A Donja Dubrava-i mintaterülettől 56 km-rel lejjebb lévő, Bolhó melletti kanyarulatot 1979-ben egy közel egyenes, egy ágú meder jellemezte (7A ábra), amelynek átlagos szélessége 264 m volt ( $W_{\min}$ : 197 m,  $W_{\max}$ : 371 m). Folyásirányban felette egy medertágulat helyezkedett el, amiben egy kanyarulat kezdett kialakulni. Ennek következtében a sodorvonal nekicsapódott az általunk vizsgált szakasz jelenlegi külső ívének, így megindult a vizsgált kanyarulat kialakulása.

Az 1982-es térkép hasonló futású medret mutat, mint az 1979-es, azonban a felvízi medertágulatban a hátráló jobb part egyre lejjebb tevődött (7B ábra). Bár a meder szélessége 1979 és 1982 között alig (2-12 %) változott ( $W_{\text{átl}}$ : 268 m,  $W_{\min}$ : 174 m,  $W_{\max}$ : 367 m), a vizsgált egyenes szakasz nyugati partján megindult az akkumuláció. A 2003-as térkép már egy fejlődő kanyarulatot mutat, és ennek megfelelően a meder 20-26 %-al keskenyebbé vált ( $W_{\text{átl}}$ : 197 m,  $W_{\min}$ : 135 m,  $W_{\max}$ : 292 m). A felette lévő medertágulat megszűnt, ugyanis a csökkenő vízszintek következtében a benne lévő nagyméretű sziget hozzáért a parthoz és így egyágú főmeder alakult ki (7C ábra). A 2011-es légi felvételen a Dráva medre hasonló futású volt (7D ábra), mint 2003-ban, bár szélessége 3-11 %-al nőtt ( $W_{\text{átl}}$ : 206 m,  $W_{\min}$ : 152 m,  $W_{\max}$ : 283 m).

Megfigyelhető még az övzátóny-felszín folyásirány felőli felső részének pusztulása, ami a kanyarulat folyásirányban lefelé haladását jelzi. A 2011-es légifelvétel idején az övzátóny partvonalának hossza 1575 m, míg a legnagyobb szélessége 353 m volt. A kanyarulat képe 2013-ig gyakorlatilag nem változott. A kanyarulat külső ívén található pusztuló part 6-7 m magasságú, mely már eltérően formálódik az alacsonyabb, 3-4 m-es (pl. a Donja Dubránál is található) partoktól. Ugyanis míg az alacsony partokat a kisvizek is folyamatosan pusztítják, addig a magasabb partok omlásos folyamatok révén formálódnak és hosszabb idő vagy nagyobb árvíz kell a partok alamosásához és a leszakadó tömbök elszállításához. Az 1979-es és 1982-es felmérések idején sokkal hosszabb partszakaszon (1470 m) hátrálhatott a külső ív, mint napjainkban (485 m), ugyanis a külső ív középső szakaszán partbiztosítás épült 2005-2007 között. Ezért csak a partbiztosítástól északra határoztuk meg a parthátrálás mértékét. A legnagyobb ütemben (8,4 m/év) 1979 és 1982 között pusztult a külső ív (2. táblázat), majd a parthátrálás mértéke egyre mérséklődött. Ez magyarázható a vízszintek csökkenésével és a nagy erejű árvizek elmaradásával. Az árvizek kiemelt szerepére utal, hogy a legnagyobb mértékű (1979-1982: maximálisan 23 m/év) partpusztulás akkor jellemezte a külső ívet, amikor még jelentősebb árvizek is előfordultak a Dráván.

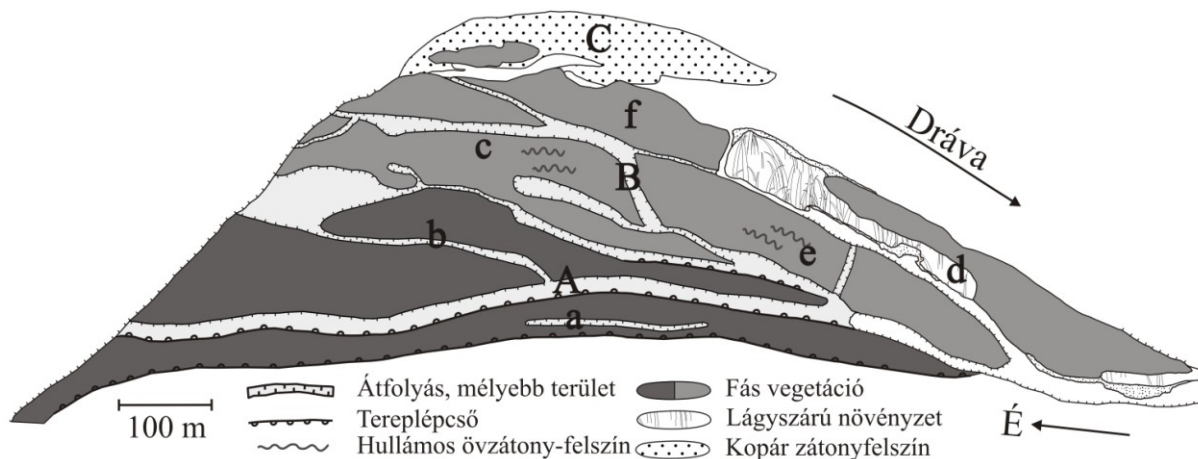
8. ábra A bolhói övzátóny-felszín geomorfológiai térképe

Figure 8. Geomorphological map of the point-bar surface of Bolhó

A bolhói kanyarulat egy közel egyenes szakaszból kezdett kifejlődni, szemben a Donja Dubrava melletti kanyarulattal, ami egy medertágulatban jött létre. A bolhói kanyarulat fejlődésének sajátossága, hogy a folyamatosan épülő övzátónyok legmagasabb felszín-darabjaiból először szigetek keletkeztek. A vizsgált övzátóny-felszín három egységre osztható (A-C), amelyek további kisebb részegységekre (a-f) bonthatók (8 ábra).

Az A-egység már az 1979-es térképen is létezett, felszínén már 1949-ben elkezdtek megtelepedni a fák. Az A-egységet egy széles ( $W_{\text{átl}}: 16 \text{ m}$ ), észak-dél irányban húzódó átfolyás két részegységre tagolja. Ettől az átfolyástól nyugatra található a felmért legidősebb és legmagasabb felszín (a-részegység), ami eredetileg a Dráva egykori partjéhez simuló, hosszan elnyú-
